MONITORAMENTO DE VAZÃO DE NASCENTES EM PROPRIEDADES RURAIS DE SANTA LEOPOLDINA/ES

APRESENTADO NO VII CBRA – CONGRESSO BRASILEIRO DE REFLORESTAMENTO AMBIENTAL – 02 A 04 DE AGOSTO DE 2023, VITORIA/ES

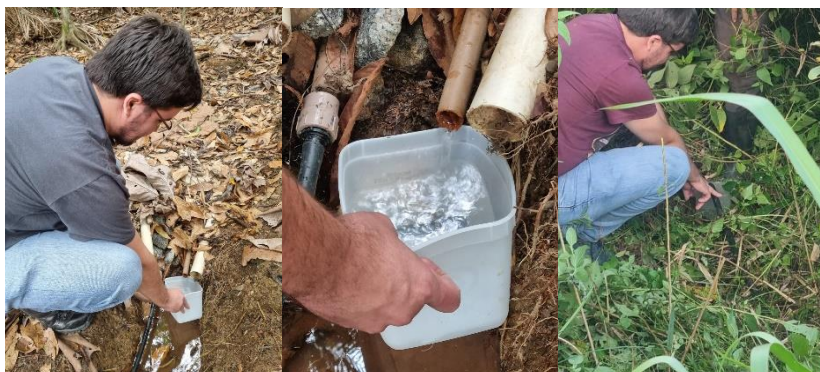
Foi necessário, para as nascentes que não apresentavam estruturas de tubulação, fazer intervenção temporária, com tubo de PVC, proporcionando a concentração de água em um único ponto de saída, possibilitando assim a medição da vazão. Para a aferição, utilizou-se recipientes (vasilhame) com marcação de volume correspondente a um litro e cronômetro para marcação do tempo, realizando-se o processo por 5 (cinco) repetições. (Figura 2).

Figura 2 – Aferição das vazões das nascentes estudadas (fonte: O Autor, 2023).

O monitoramento das vazões das nascentes foi realizado antes do cercamento da área no mês maio de 2022 e um ano após em maio de 2023. A estimativa de fluxo de água das nascentes foi feita pela metodologia proposta por Pinto et al. (2004), em que a vazão é produto do volume da água (em litros) pelo tempo (em segundo), dividido pelo número de medições (n=5), conforme a equação abaixo:

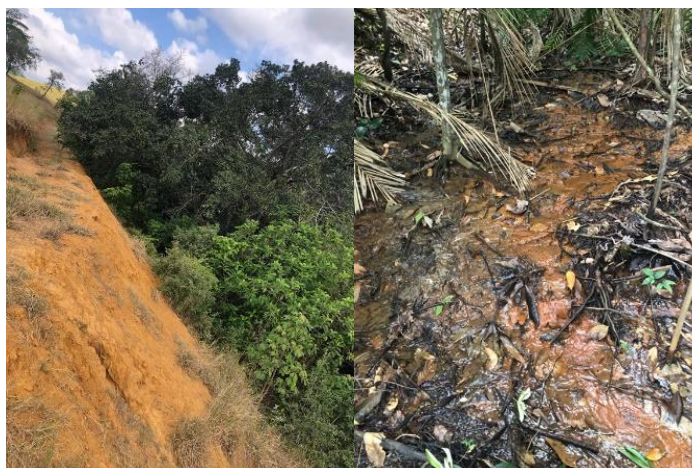
A Tabela 3 mostra as vazões coletadas nas nascentes monitoradas. Observa-se que houve um incremento na vazão após um ano da proteção com o cercamento, com exceção da nascente N4, onde houve uma diminuição da vazão, provavelmente devido ao assoreamento (Figura 3) observado por ocasião das aferições, pelo fato de ter ocorrido um deslizamento de solo acima da área de proteção da nascente.

Figura 3 – Erosão e assoreamento da nascente N4 (fonte: O Autor, 2023).

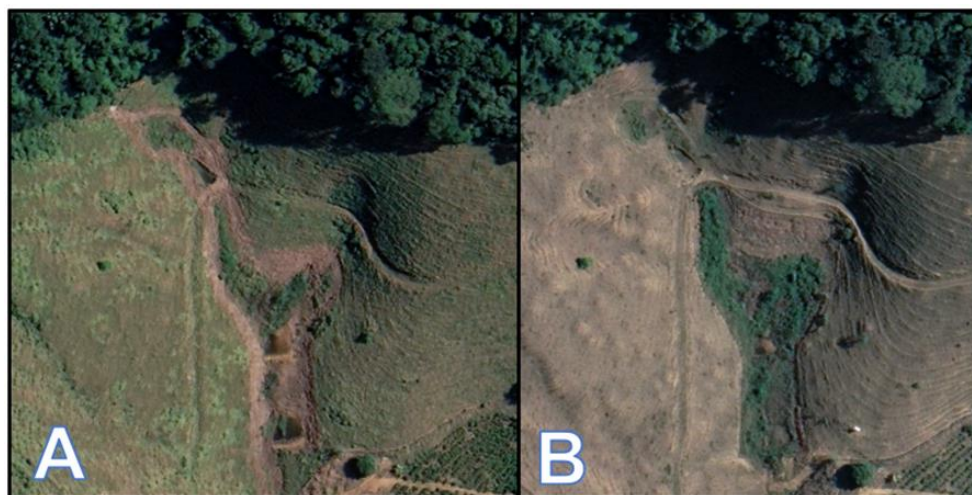
Mesmo com a precipitação de 668,3 mm, em 2023, a degradação da vegetação nas áreas, ao entorno da região de cercamento, continuou a ser intensa, o que contrastou com formação de vegetação nas áreas de cercamento das nascentes (Figuras 4 e 5).

Figura 4 - Comparação da vegetação antes e depois do cercamento: (A) maio de 2022 (B) maio de 2023 (fonte: Adaptado GOOGLE EARTH PRO, 2023).

Levando-se em consideração a precipitação pluviométrica e a formação diferenciada da vegetação nas áreas de cercamento, pode inferir que o cercamento se mostrou uma medida eficiente na proteção de nascentes, demonstrando resultados significativos na preservação desses importantes recursos hídricos. Ao delimitar uma área ao redor da nascente por meio de cercas adequadas, foi possível controlar o acesso de pessoas e animais, evitando a degradação e compactação do solo, bem como a contaminação da água. Além disso, o cercamento contribuiu para a regeneração da vegetação nativa, proporcionando condições favoráveis para a infiltração de água no solo, preservando a nascente. Com a regeneração natural, as nascentes tendem a ficar menos expostas a riscos como erosão e assoreamento (Figuras 4 e 5).

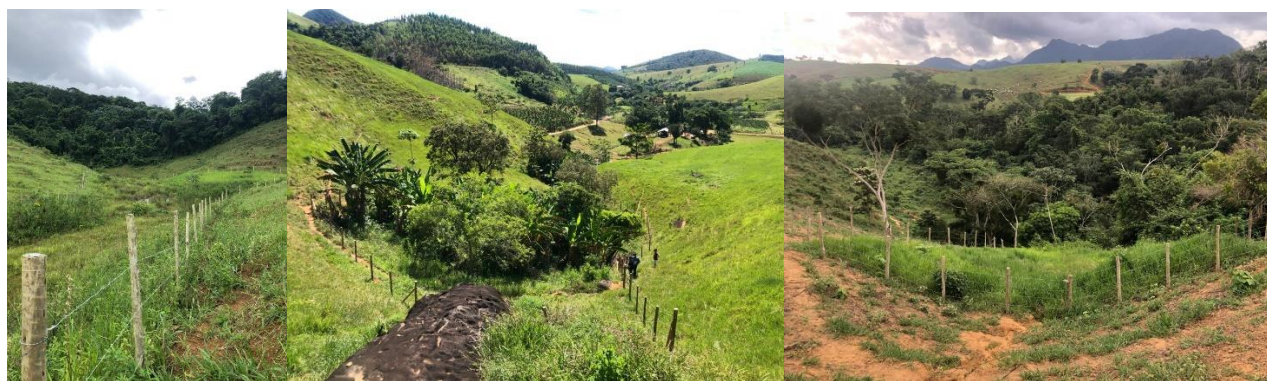
Figura 5 – Área de cercamento das nascentes avaliadas (fonte: O Autor, 2023).
