## POTENCIAL DE USO AGRÍCOLA DE ESGOTO TRATADO E LODO NO NORTE DO ESPÍRITO SANTO

APRESENTADO NO VII CBRA – CONGRESSO BRASILEIRO DE REFLORESTAMENTO AMBIENTAL – 02 A 04 DE AGOSTO DE 2023, VITORIA/ES

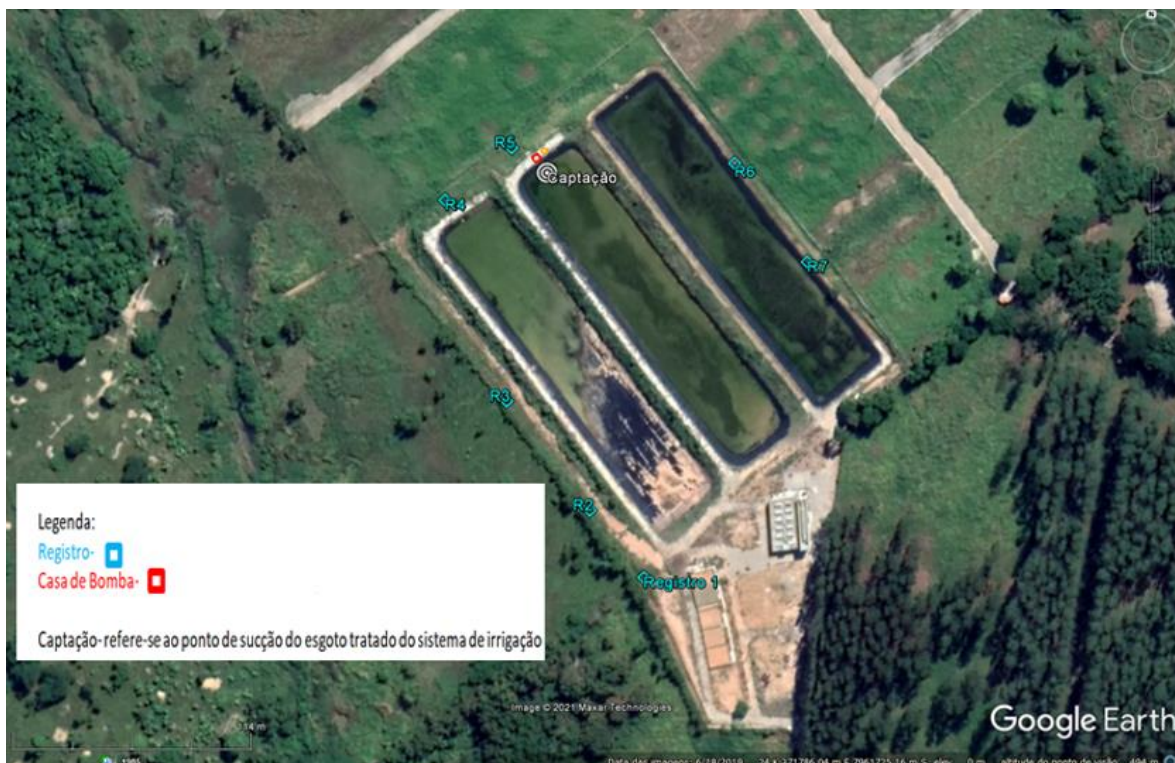
**Figura 1-** Croqui de Sistema de Irrigação instalado na ETE Pinheiros

De acordo com a Autorização do IEMA foi instalado Sistema de Irrigação do tipo micro aspersão, conforme Figuras 1 e 2.

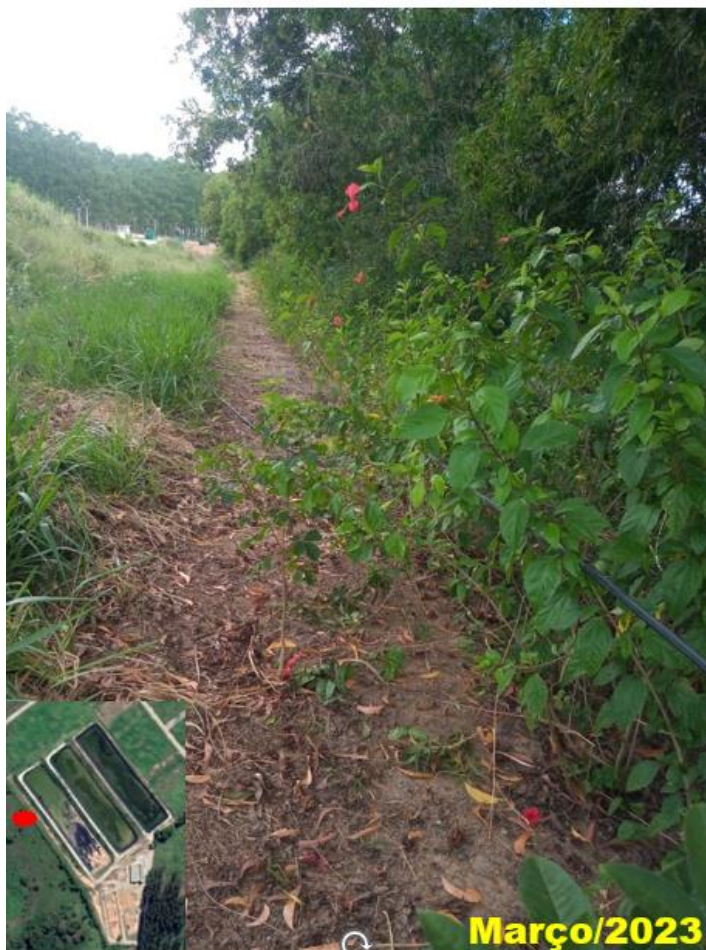
**Figura 3 – Fertirrigação em cortina vegetal na ETE Pinheiros**

Na Figura 3 é apresentado o desenvolvimento de cortina vegetal na ETE Pinheiros, composta por graxa de estudante (*Hibiscus rosa-sinensis*) e Ipê (*Handroanthus spp*), com uso de esgoto na fertirrigação.

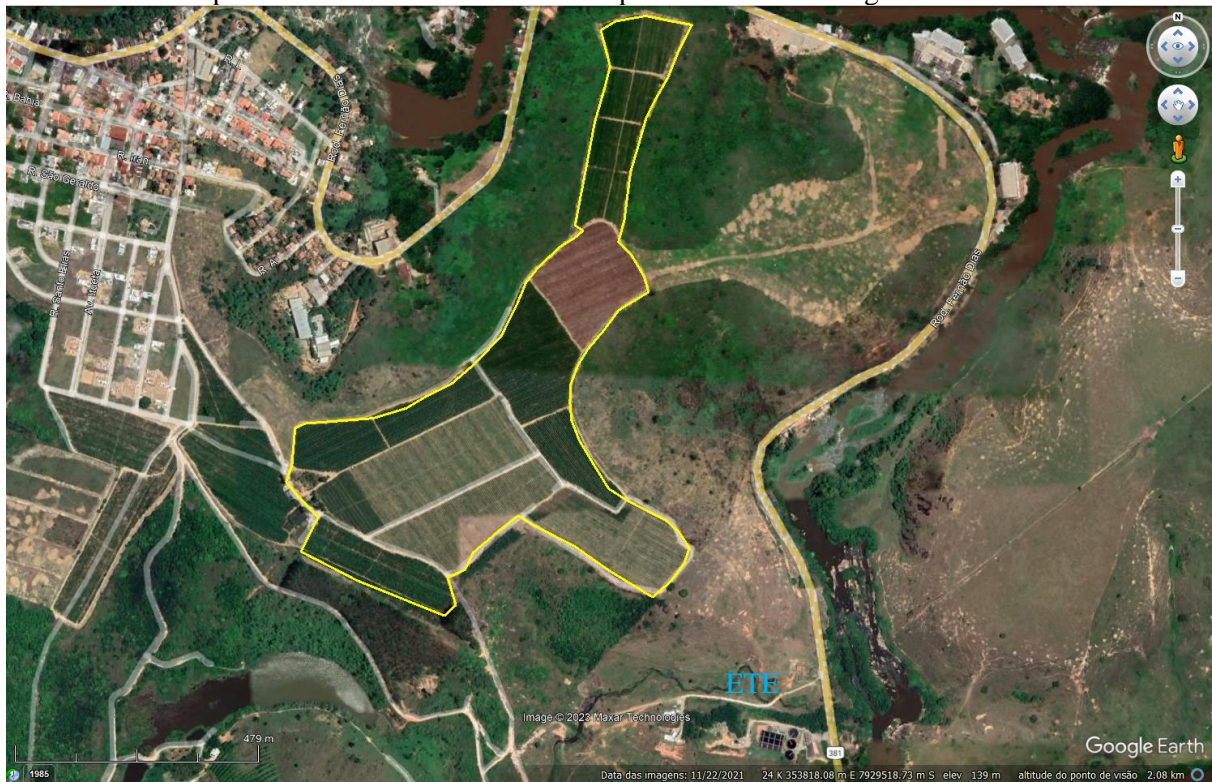
**Figura 5** – Mostra área próxima a ETE Nova Venécia com potencial de uso de esgoto tratado

A Figura 4 e 5 ilustram a possibilidade de multiplicação da iniciativa com uso potencial de esgoto na irrigação de no mínimo 30 hectares de lavouras de café conilon existentes no entorno da ETE Pinheiros e Nova Venécia.
